## PIANO URBANISTICO INTERCOMUNALE ALTA VAL POLCEVERA

### COMUNE DI CAMPOMORONE

#### Oggetto: EDIFICI DI PREGIO DA CONSERVARE

# EDIFICI DI PREGIO DA CONSERVARE

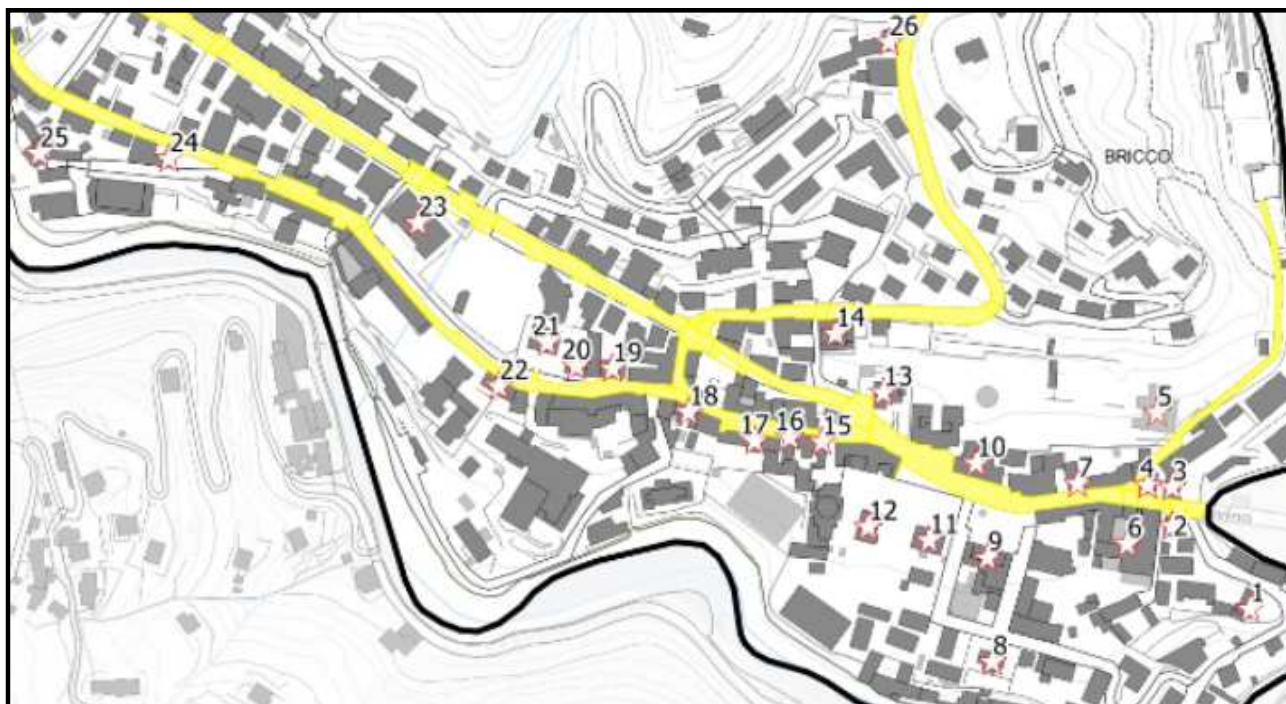
## Estratto dalla TAVOLA 5 CA della struttura (EDIFICI DI PREGIO)

Si riporta di seguito una schematica rappresentazione della localizzazione degli Edifici di Pregio da Conservare e le singole Schede che vengono richiamate puntualmente nelle Schede Normative dei diversi Ambiti.

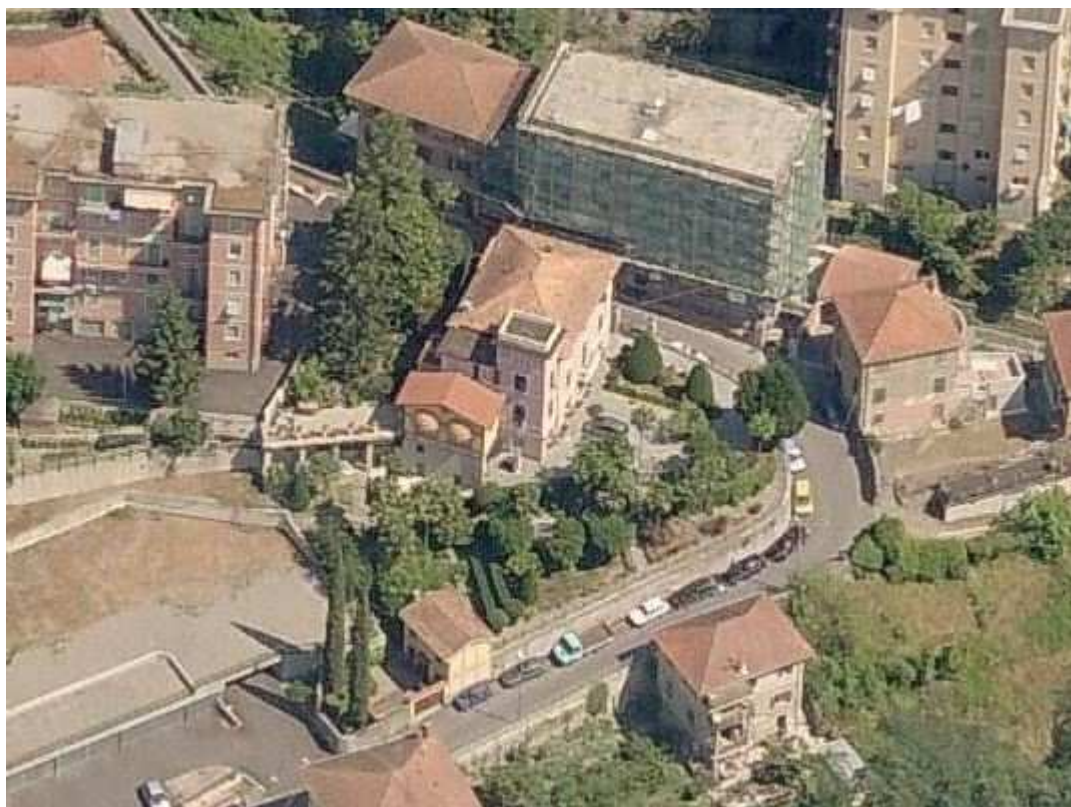
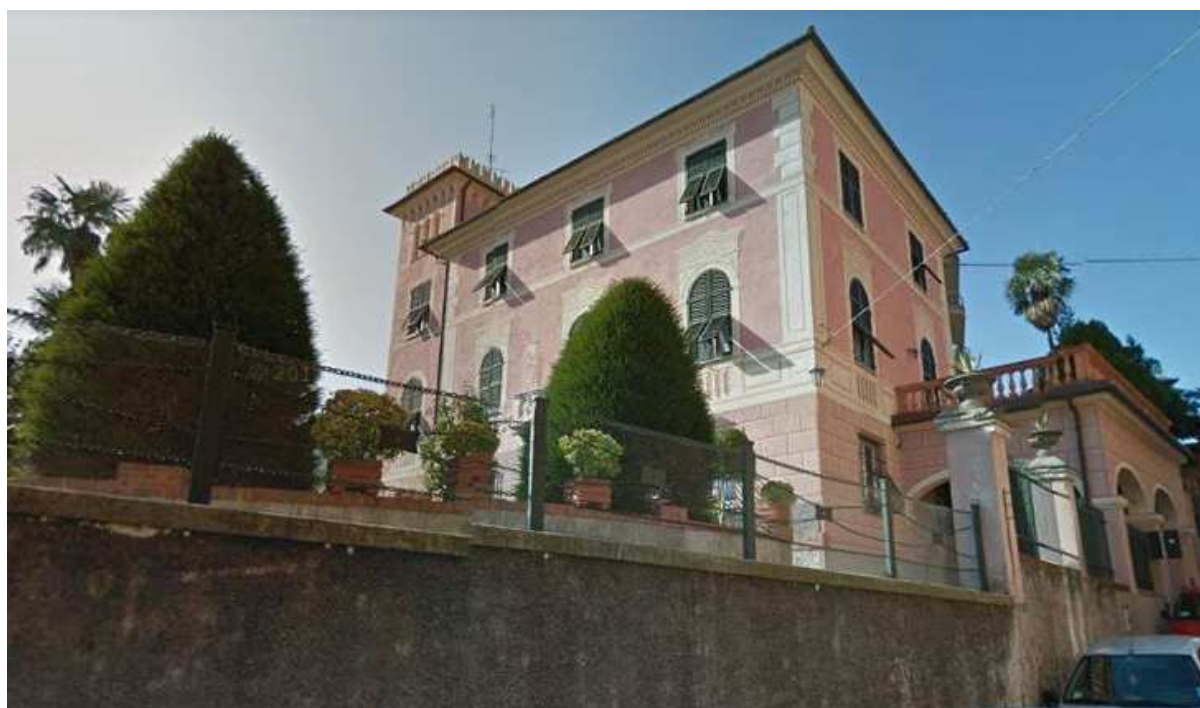
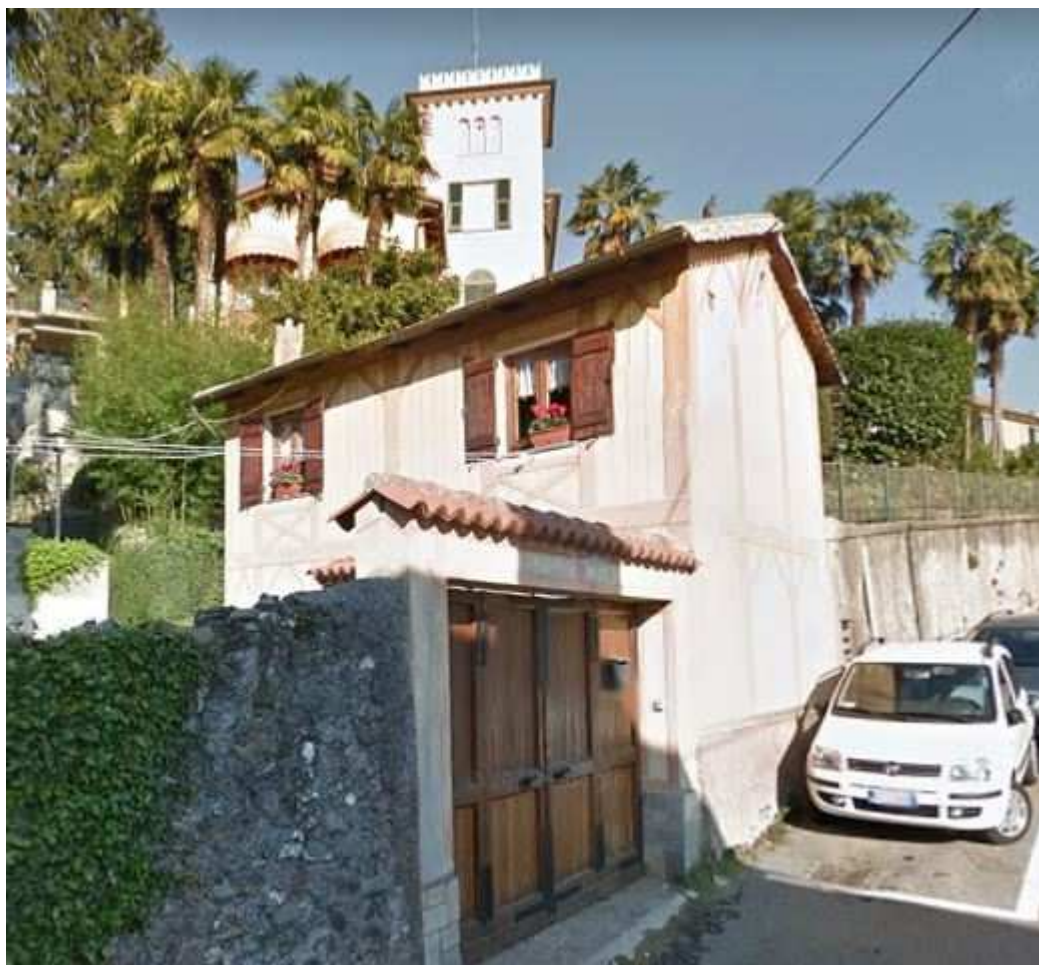
**SCHEDA N. 1 DENOMINAZIONE EDIFICIO: VILLA PRIVATA IN LOCALITÀ CAPOLUOGO**

Villa unifamiliare di fine Ottocento che presenta tetto a padiglione e facciate dipinte ad affresco sui quattro lati, recentemente restaurate, che simulano decorazioni architettoniche (bugnati, marcapiano, balaustre, cornici). Conserva l'originario terreno di pertinenza adibito a giardino carrabile. Il corpo centrale, di pianta rettangolare e situato centralmente rispetto al lotto, si sviluppa su tre piani, con accesso da quello inferiore al livello del giardino. L'accesso al lotto avviene attraverso due ingressi prospicienti la strada, porticati, con decorazioni a finta grotta, con copertura terrazzata. Sul lato opposto vi è una torretta decorativa addossata al corpo principale e sopraelevata di un piano rispetto ad esso. All'estremità meridionale del complesso vi è una piccola dependance, oggi indipendente, identificata con civico 6A, su due piani, con pareti affrescate a simulare una struttura in legno.

- X ottimo
- buono
- mediocre
- pessimo
- rudere

- X manutenzione ordinaria (art. 3, c.1, lett. a, DPR 380/01)
- X manutenzione straordinaria (art. 3, c.1, lett. b, DPR 380/01)
- X restauro e risanamento conservativo (art. 3, c.1, lett. c, DPR 380/01)

X ristrutturazione edilizia (art. 3, c.1, lett. d, DPR 380/01) ad eccezione della demolizione e ricostruzione

X recupero sottotetto ai fini abitativi ai sensi della L.R. n. 24/01 senza modifica della sagoma

- X decorazioni dipinte
- X portale
- X loggia/balcone con mensole ringhiera
- X altro: tipologia edilizia, torre, giardino di pertinenza, porticato di accesso, ringhiere in ghisa

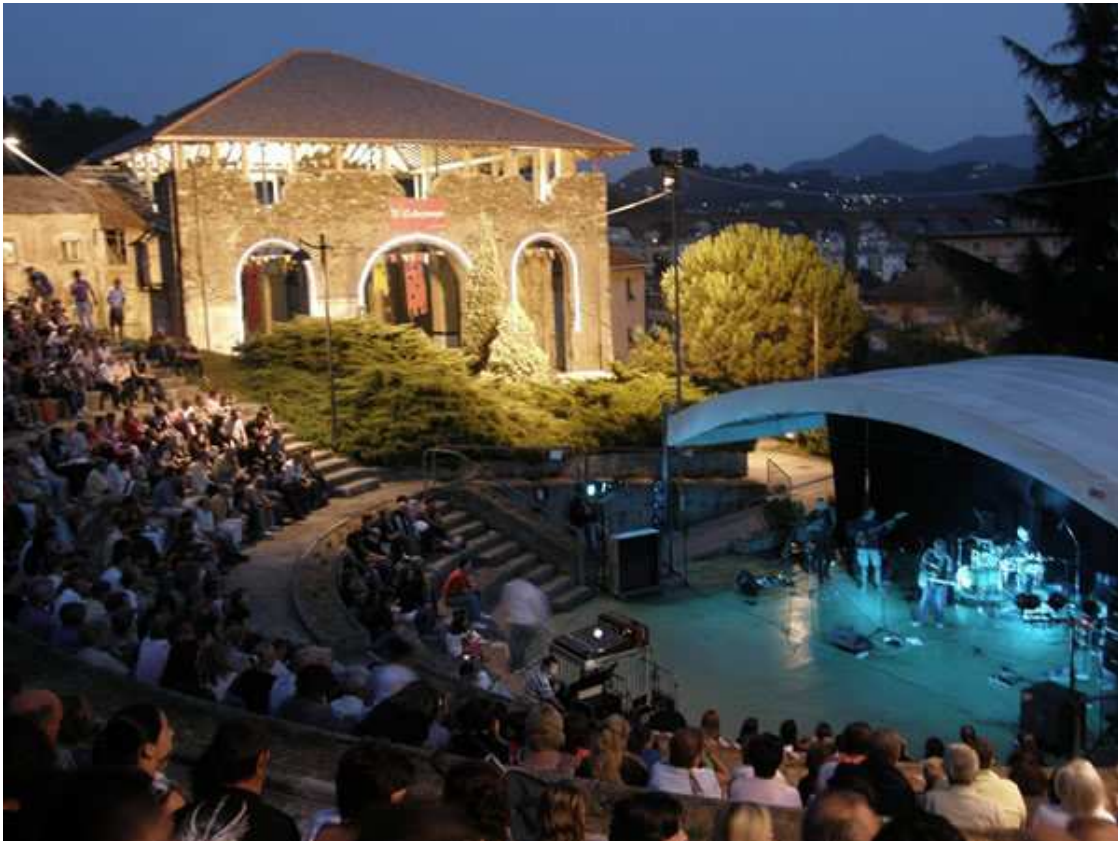
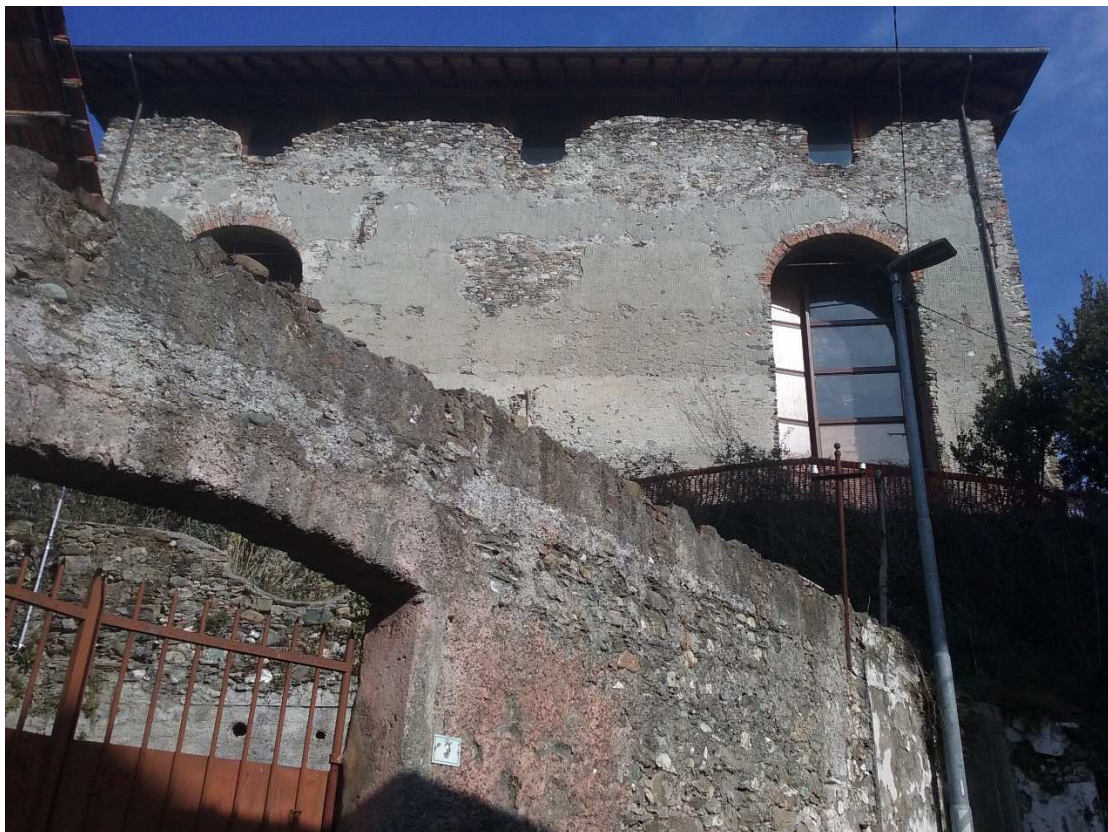
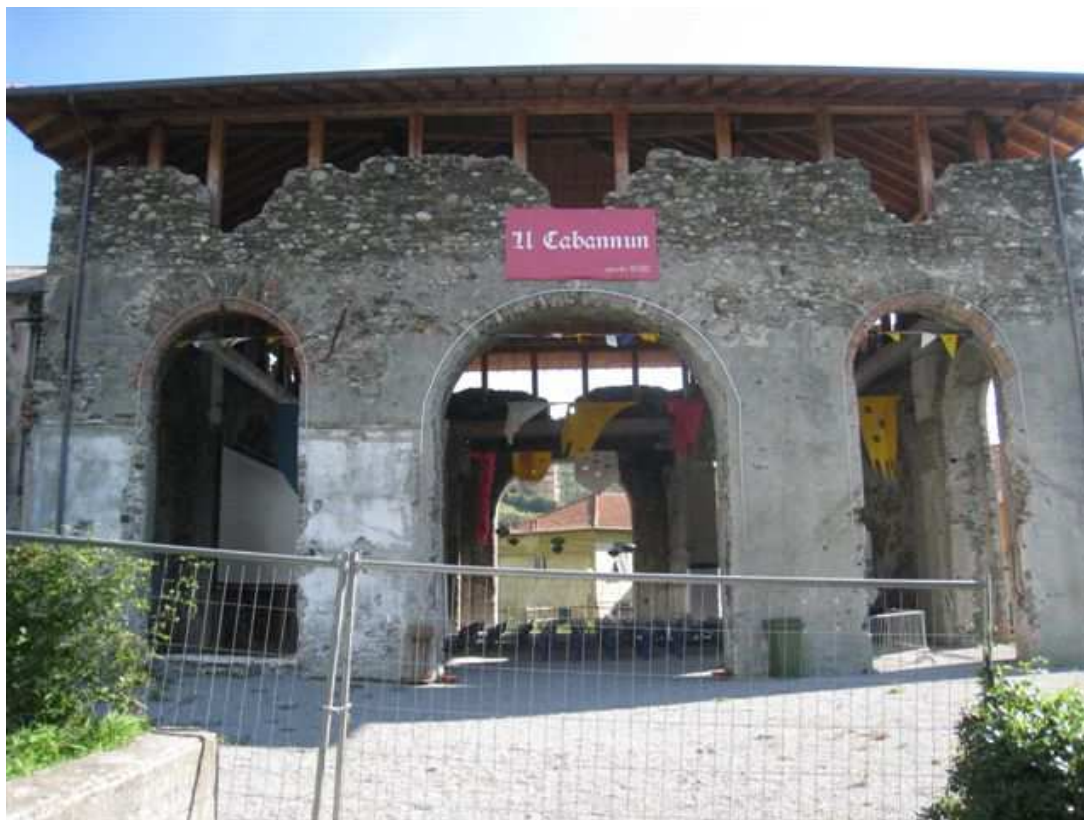
L'edificio, denominato "Cabannun" o "Fabbrica di Peschiere", venne presumibilmente costruito contestualmente al rifacimento seicentesco della Villa Balbi nei giardini posti in adiacenza alla stessa. È realizzato in muratura mista di pietrame e mattone; tuttavia conserva ampi tratti della finitura originale, un intonaco rustico la cui grana particolare e la cui colorazione chiara riproducevano una struttura plastica che richiama quella di una grotta. L'esterno si presenta come un cubo di venti metri circa di lato, con pareti in muratura di altezza pari a circa dieci metri; i prospetti ad est e a ovest presentano due archi a tutto sesto e uno centrale a sesto lievemente ribassato. La copertura, crollata dopo il lungo stato di abbandono, è stata recentemente ricostruita. La sua forma, con le ampie aperture e la presenza di potenti arcate tuttora conservate, presenta similitudini con l'architettura militare. L'edificio costituisce un unicum in quanto fabbricato capace di unire funzioni produttive a quelle di mero luogo delle delizie, caratterizzato da soluzioni architettoniche e tipologiche non riscontrabili in altri edifici della zona.

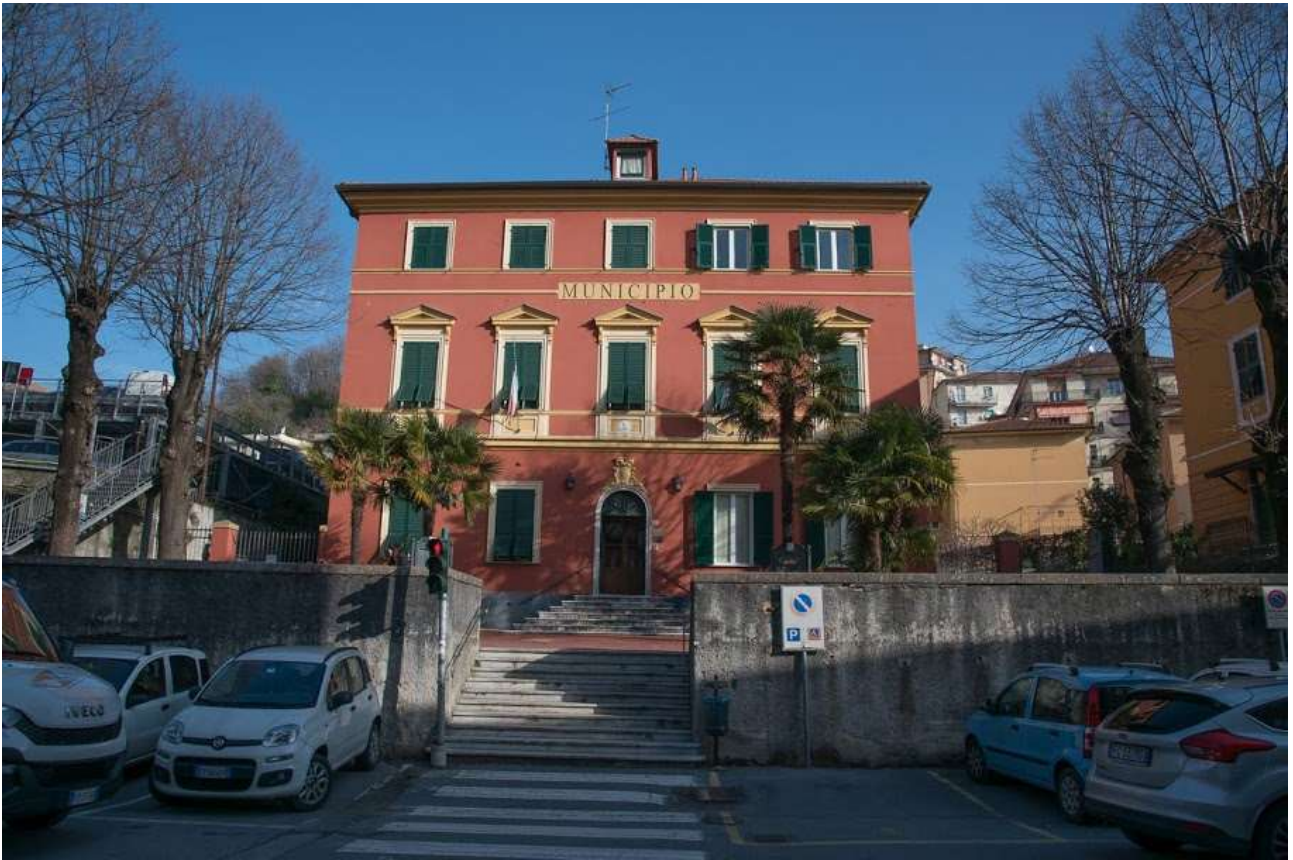
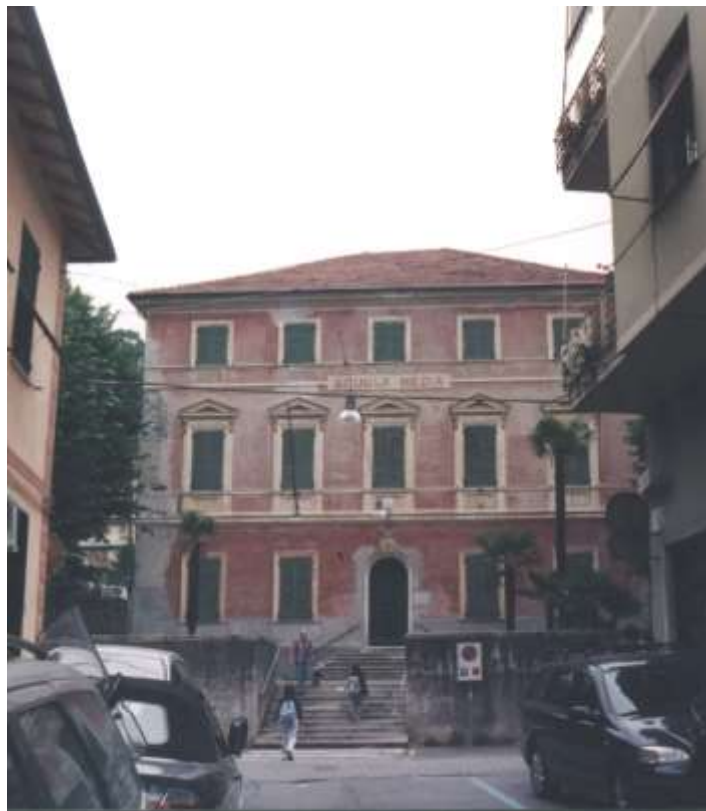
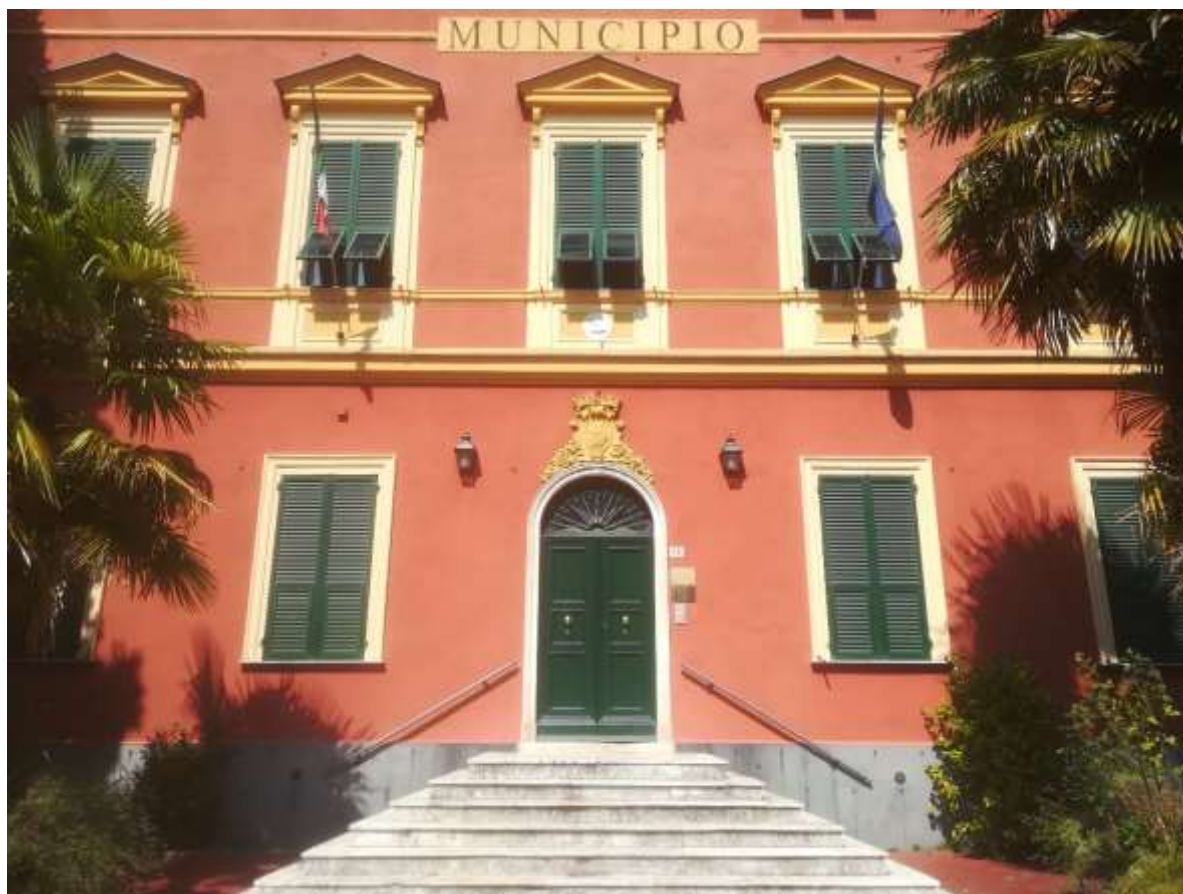
L'edificio sorge in posizione arretrata e sopraelevata rispetto al livello e al filo stradale. Consta di tre piani. Il pianterreno è a sua volta rialzato rispetto all'ampia corte antistante, accessibile attraverso una breve scalinata ed un portale ad arco sopra il quale è posto lo stemma del Comune di Campomorone. Lo stemma e la scritta "municipio", che risalta in posizione centrale sopra le finestre del secondo piano, sono testimonianza della precedente funzione di sede municipale del Comune di Campomorone. L'edificio, dipinto con intonaco bicolore, è decorato con un doppio ordine di cornici marcapiano per ciascun livello, e con cornici intorno alle finestre. In aggiunta, ciascuna delle cinque finestre del primo piano è sormontata da frontoni con spioventi collegati in sommità e posta sopra riquadri decorati.

- decorazioni dipinte
- portale
- loggia/balcone con mensole ringhiera
- altro: tipologia edilizia, decorazioni a stucco, scalinata

- manutenzione ordinaria (art. 3, c.1, lett. a, DPR 380/01)
- manutenzione straordinaria (art. 3, c.1, lett. b, DPR 380/01)
- restauro e risanamento conservativo (art. 3, c.1, lett. c, DPR 380/01)
- ristrutturazione edilizia (art. 3, c.1, lett. d, DPR 380/01) ad eccezione della demolizione e ricostruzione
- recupero sottotetto ai fini abitativi ai sensi della L.R. n. 24/01
- ampliamenti volumetrici ai sensi della L.R. n. 49/01
- bonus volumetrico per risparmio energetico di cui all'art. 12 D.Lgs. n. 28/11

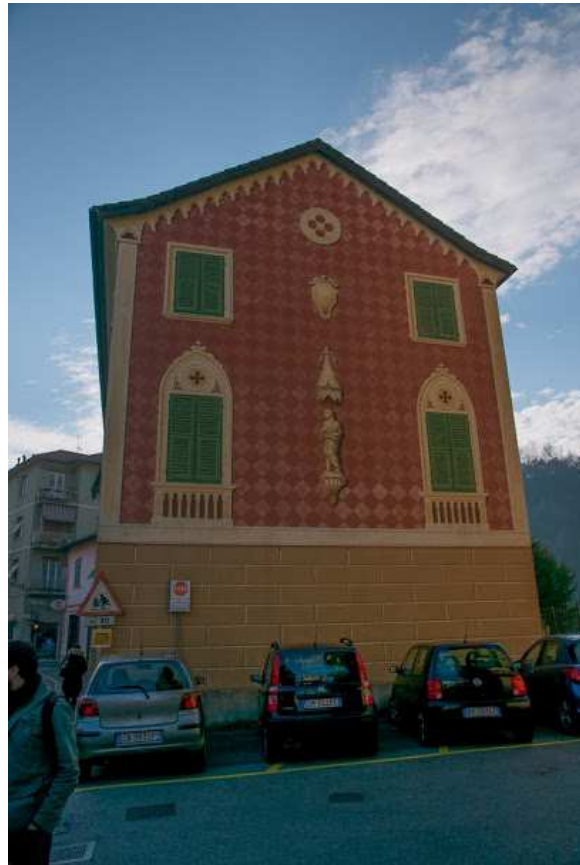
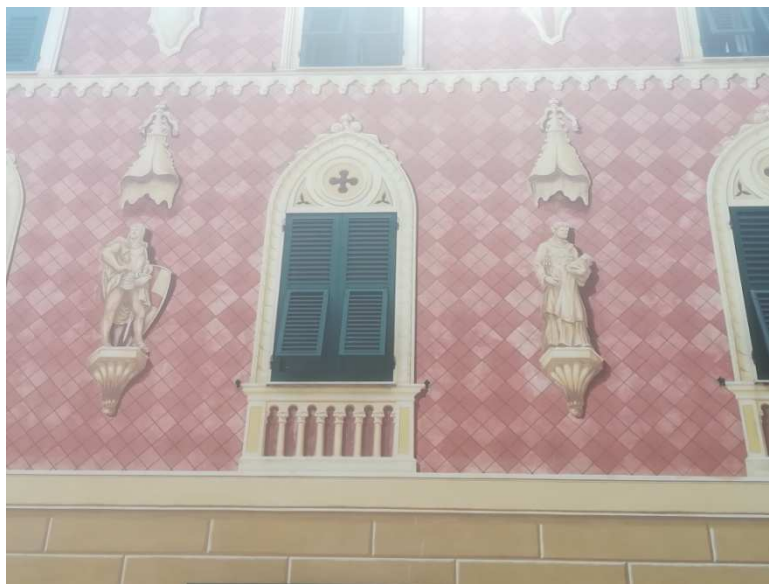
Presenza in facciata di decorazioni dipinte con figure umane simboliche in stile pseudogotico

- decorazioni dipinte
- portale
- balcone
- altro: sviluppo plani-volumetrico

- manutenzione ordinaria (art. 3, c.1, lett. a, DPR 380/01)
- manutenzione straordinaria (art. 3, c.1, lett. b, DPR 380/01)
- restauro e risanamento conservativo (art. 3, c.1, lett. c, DPR 380/01)
- ristrutturazione edilizia (art. 3, c.1, lett. d, DPR 380/01) ad eccezione della demolizione e ricostruzione
- recupero sottotetto ai fini abitativi ai sensi della L.R. n. 24/01 (senza ampliamento volumetrico)
- ampliamenti volumetrici ai sensi della L.R. n. 49/01
- bonus volumetrico per risparmio energetico di cui all'art. 12 D.Lgs. n. 28/11

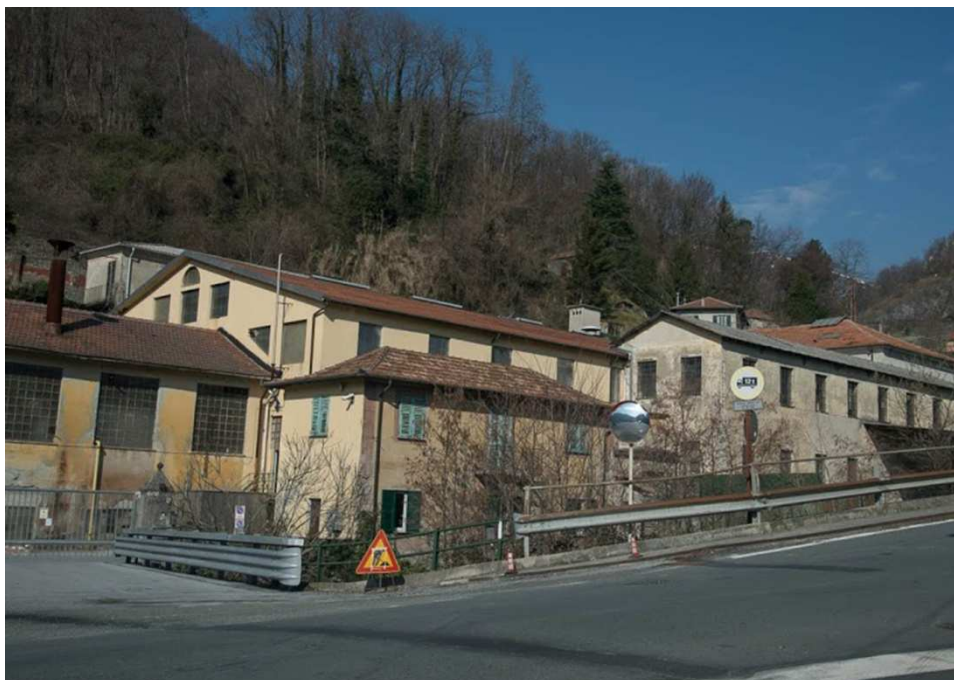
**Riprese fotografiche:**

Antica fabbrica tessile operante tra la fine dell'800 e prima metà del '900, poi utilizzata come cartiera. Oggi in disuso. Evidenti tutt'oggi elementi strutturali e funzionali riconducibili alla sua originaria destinazione d'uso. Fra questi due ciminiere in muratura, oggi ridotte a monconi.
